## UNA REPARACIÓN FLEXIBLE EN EL PAVIMENTO DEL AEROPUERTO INICIA EN ST. LOUIS

# CASO DE ESTUDIO

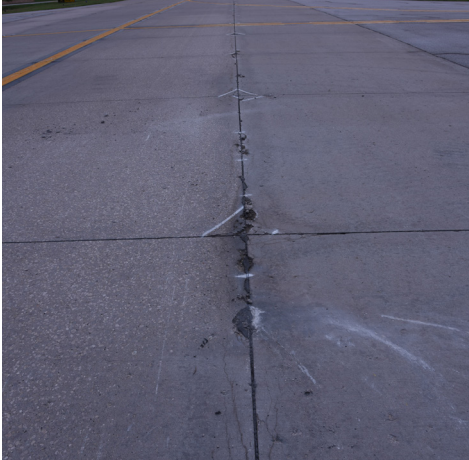
Deterioro en la calle de rodaje antes de la reparación.

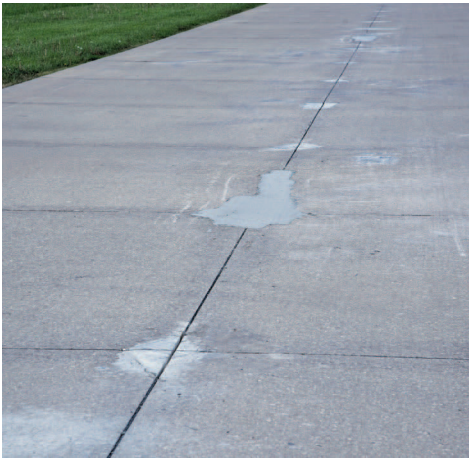
La calle de rodaje después de la reparación.

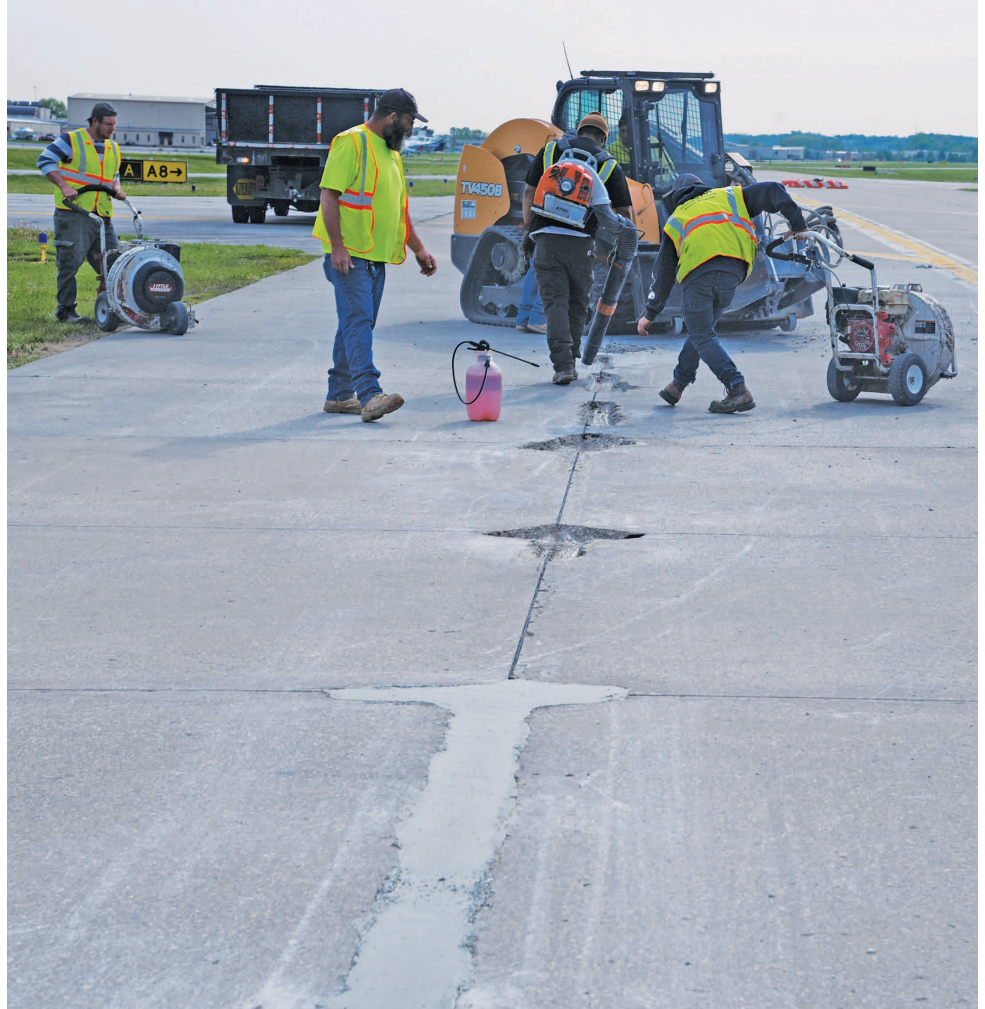
Reparaciones tratadas con TechCrete y más reparaciones en preparación para TechCrete.

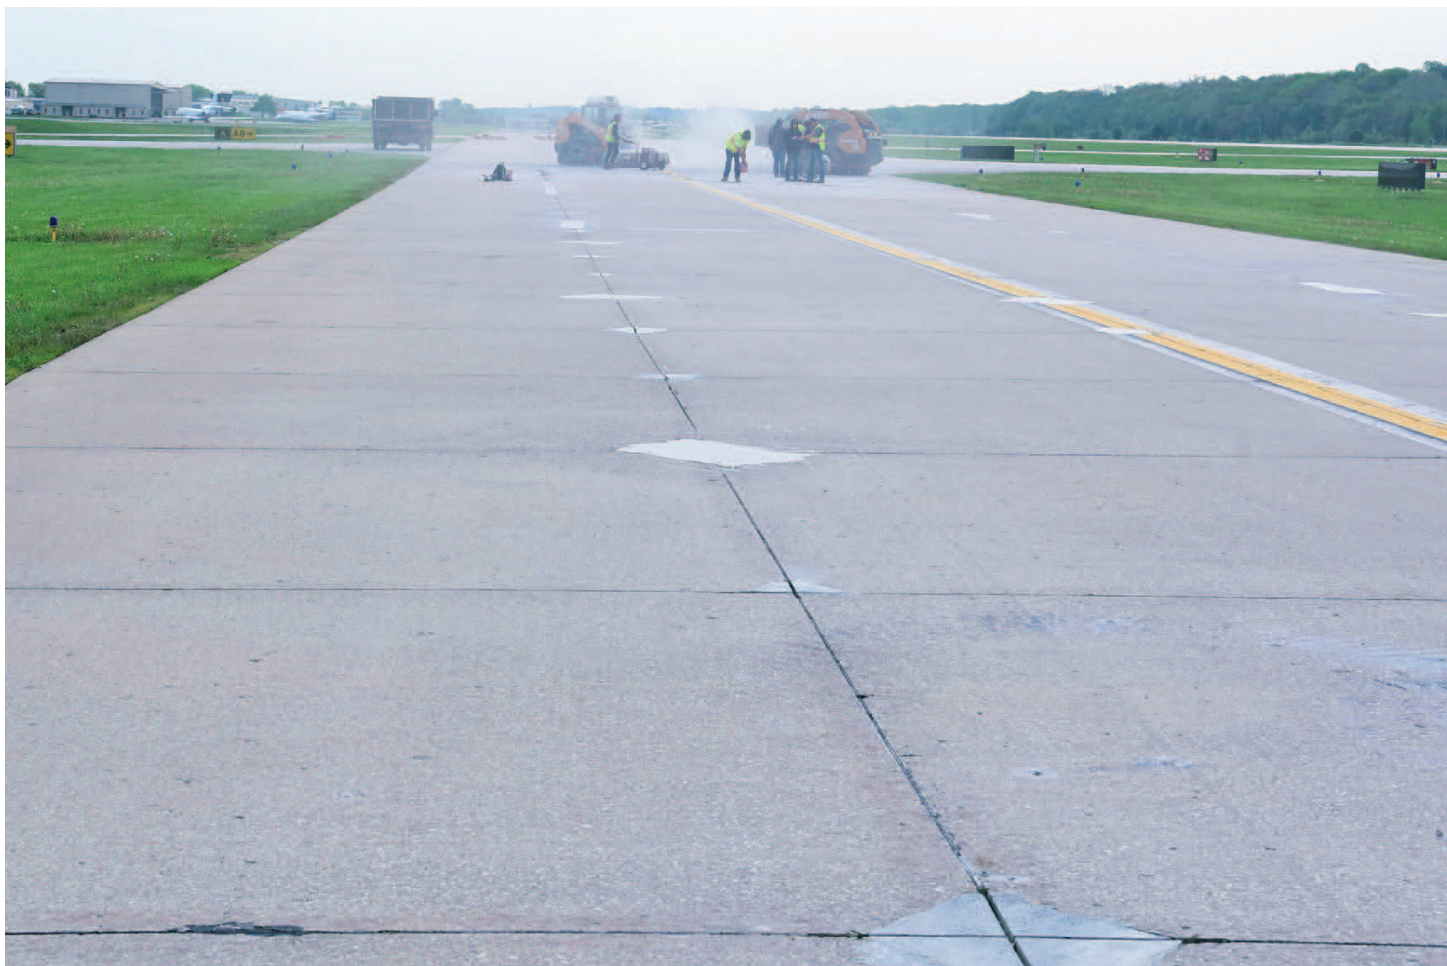
Reparaciones completadas en la calle de rodaje usando TechCrete.
